LIFE23-NAT-LT-LIFE ForestHabitatLT

„Kompleksinis požiūris į buveinių išsaugojimą diegiant artimesnės gamtai miškininkystės praktikas buveinių apsaugai svarbių teritorijų (BAST) lygiu“

# Hidrologinio režimo atkūrimas pažeistose Lietuvos pelkėse Studija

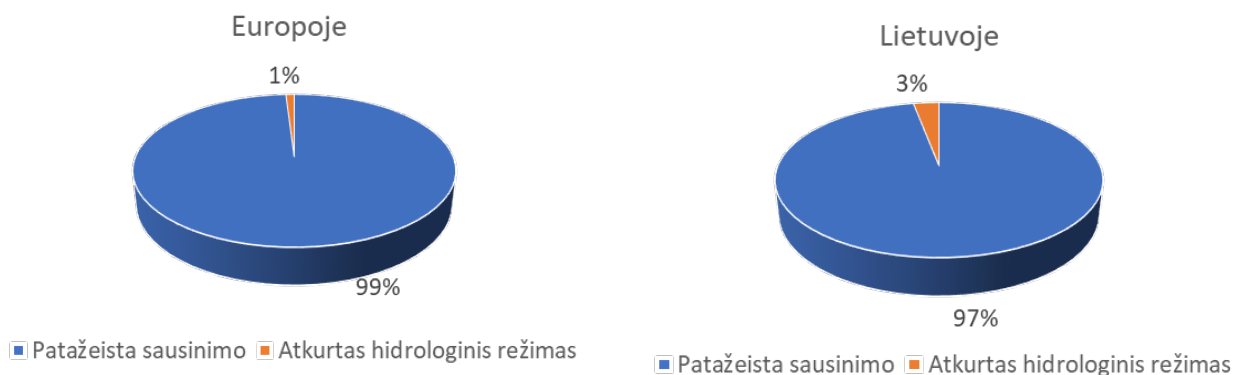
*2 pav. Pažeistų pelkių atkūrimo plotas Europoje ir Lietuvoje.*

Nors pagal pelkių atkūrimo mastus Lietuva viršija Europos vidurkį (2 pav.), siekiant įgyvendinti ambicingus EB Gamtos atkūrimo reglamento (2024) tikslus pelkių atkūrimą mūsų šalyje reikėtų spartinti, nes iki 2030 m. šlapynių ir joms artimų buveinių būklės gerinimo darbai turi būti įgyvendinti maždaug 18 tūkst. ha plote (Čiuplys, 2025).

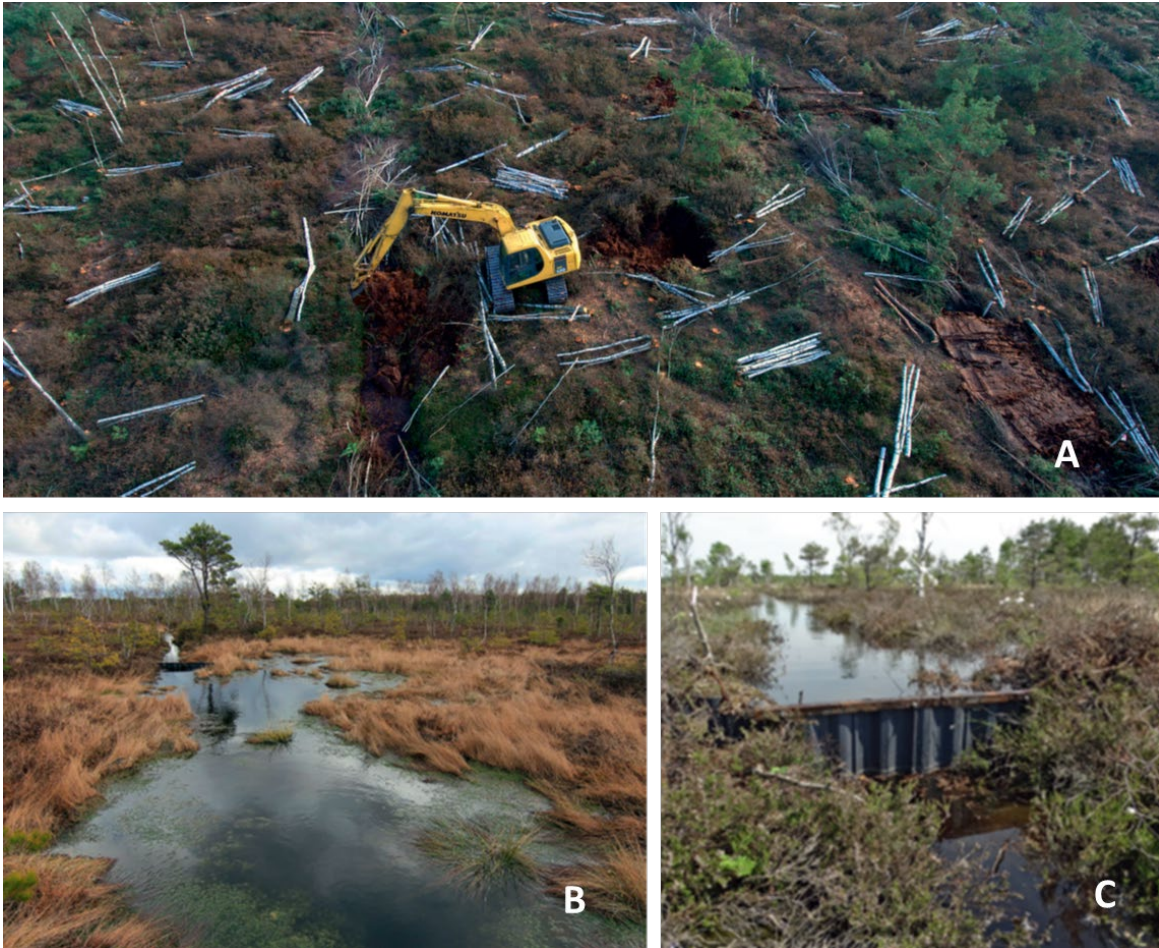
21 pav. Hidrologinio režimo atkūrimo darbai Aukštumalos pelkėje, 2015–2016 m.  
Durpinės (A) ir plastikinių spraustastienių (B, C) užtvankos.

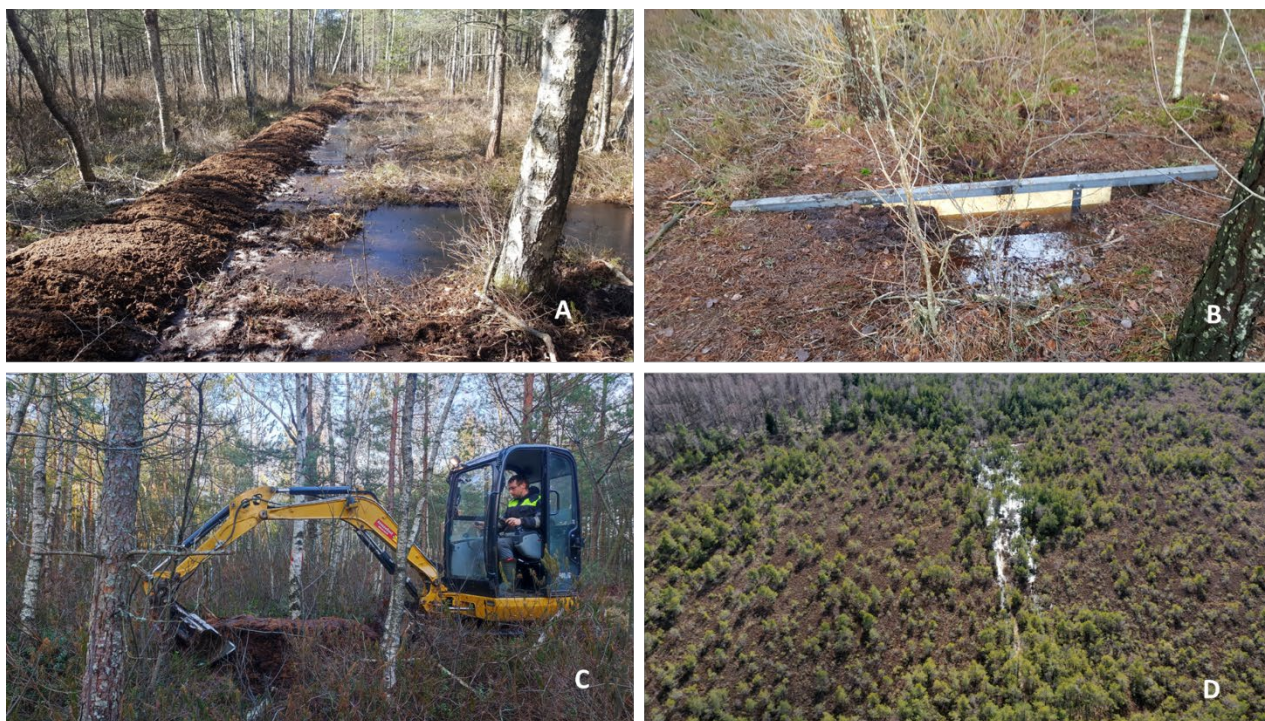
24 pav. Hidrologinio režimo atkūrimo priemonės Aukštumaos pelkės pietvakarinėje dalyje, 2021 m. Durpinis pylimas su geomembrana (A), užtvankos iš OSB plokštės (B), durpinių užtūrų įrengimas (C), po pavasarinio polaidžio pakilęs vandens lygis (D).

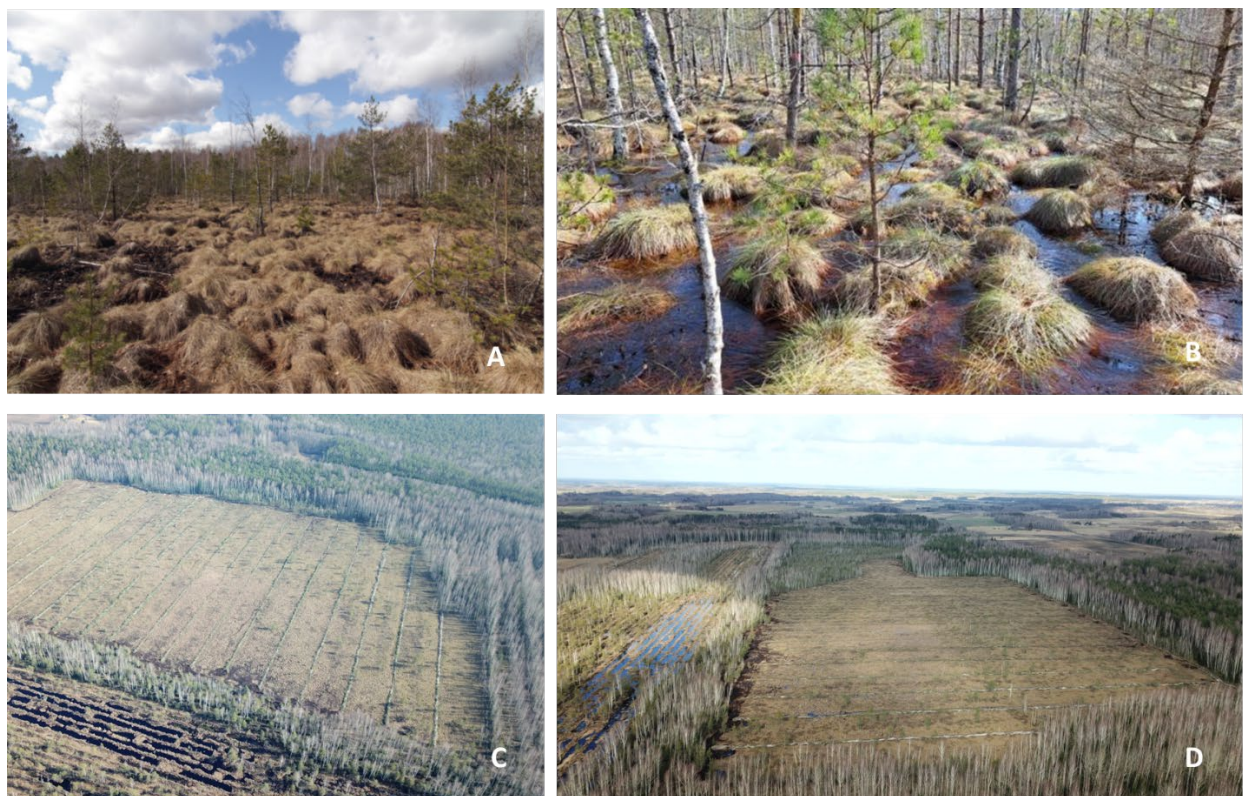
27 pav. Sacharos durpynas prieš (A) ir po (B, C, D) hidrologinio režimo darbų įgyvendinimo.

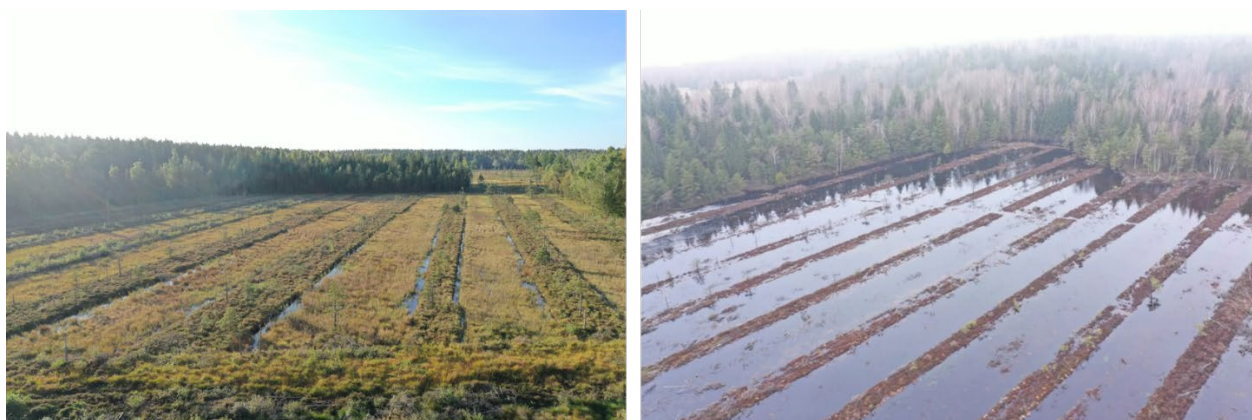
29 pav. Užpelkių pelkės vaizdas po hidrologinio režimo atkūrimo priemonių įgyvendinimo

Hidrologinio monitoringo rezultatai rodo, jog vandens lygis po įgyvendintų gamtotvarkos darbų buvo palankus pelkėdarai ir beveik nenukrito žemiau natūralioms aukštapelkėms būdingų reikšmių. Vidutinis vandens lygis 2022 02 – 2025 02 laikotarpiu skirtinguose matavimo šulinėliuose slūgsojo nuo -4 iki -14 cm žemiau pelkės paviršiaus ir tik išskirtiniais atvejais nukrito žemiau kritinės -50 cm ribos (29–30 pav.). Teigiamą įgyvendintų priemonių poveikį rodo ir nuotoliniais metodais pagrįsti vandens lygio modeliavimo rezultatai, rodantys, jog vandens lygis visoje teritorijoje vidutiniškai pakilo 16 cm ir 2022–2024 m. laikotarpiu vidutiniškai laikėsi -20 cm lygyje (31 pav.). Žemaitijos nacionalinio parko direkcijos specialistų duomenimis atliekant įgyvendintų darbų apžiūra nenustatyta, jokių įrengtų užtvankų deformacijų bei vandens nuotėkių.

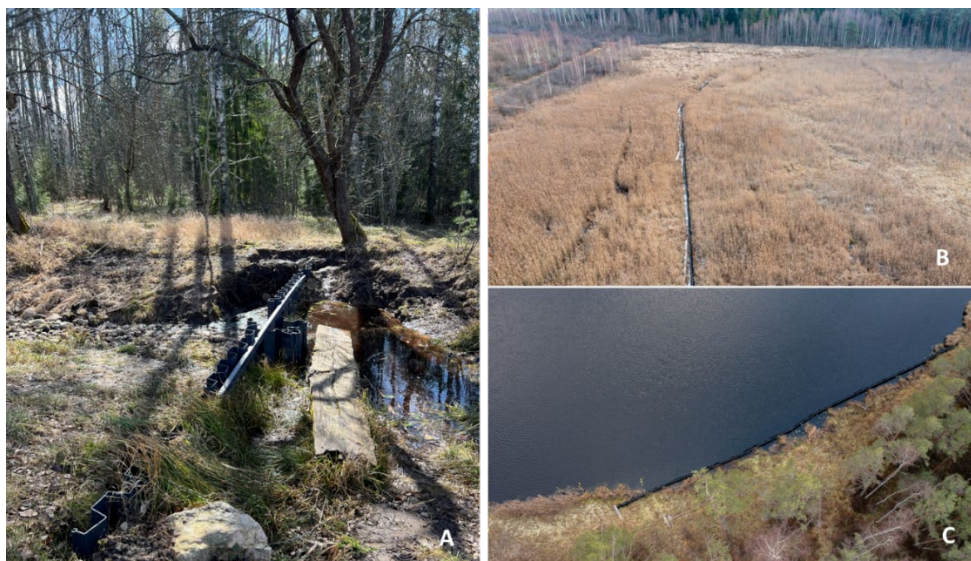
33 pav. Plastikinių sprasutasienių užtvaros stabdančios vandens nuotėkį iš sausinimo griovių bei Kulio ir Ešerinio ežerų (B, C).

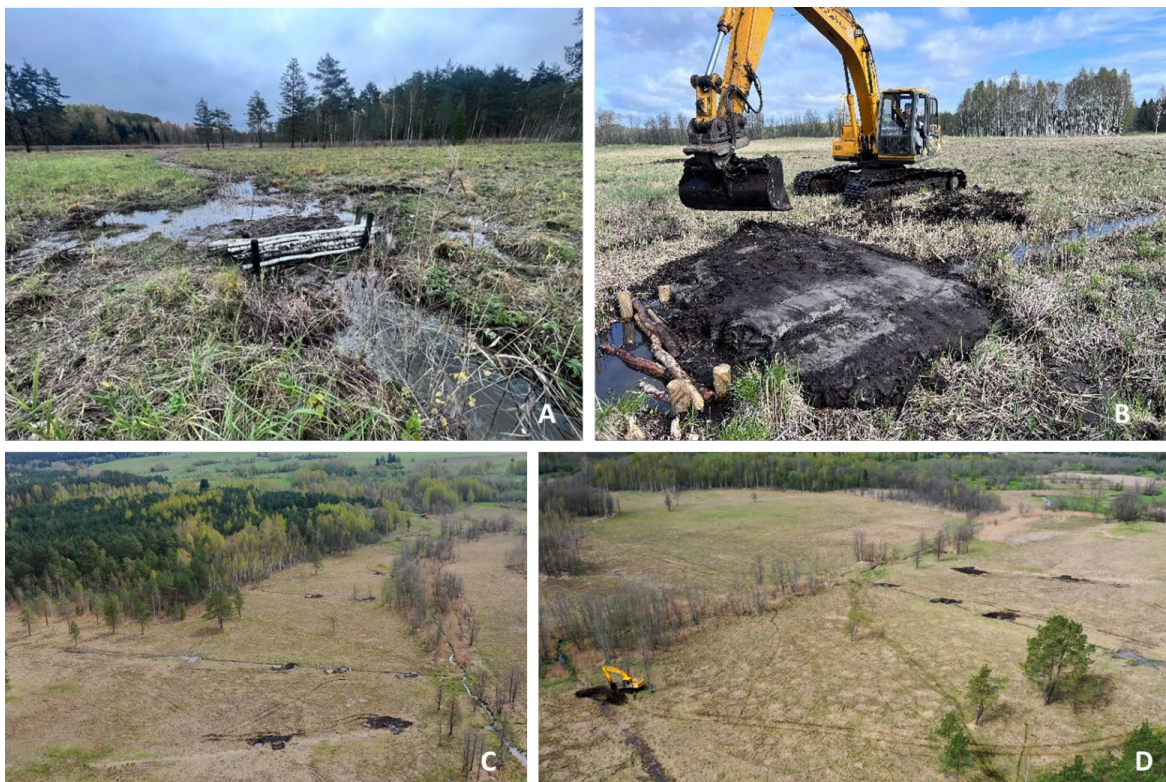
36 pav. Durpinių užtvankų įrengimo darbai Svirplinės pelkėje, 2022–2023 m.

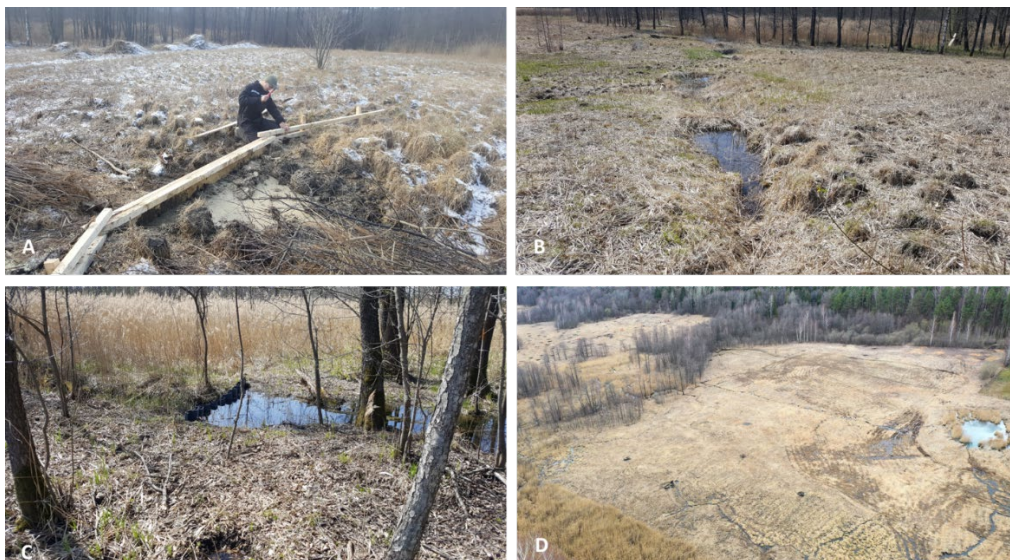
39 pav. Tartoko pelkės hidrologinio režimo atkūrimas. Griovių blokavimas medinėmis MDF plokštėmis (A, B) ir plastikinėmis spraustasienėmis (C), vaizdas iš viršaus po visų gamtotvarkos darbų įgyvendinimo (D).

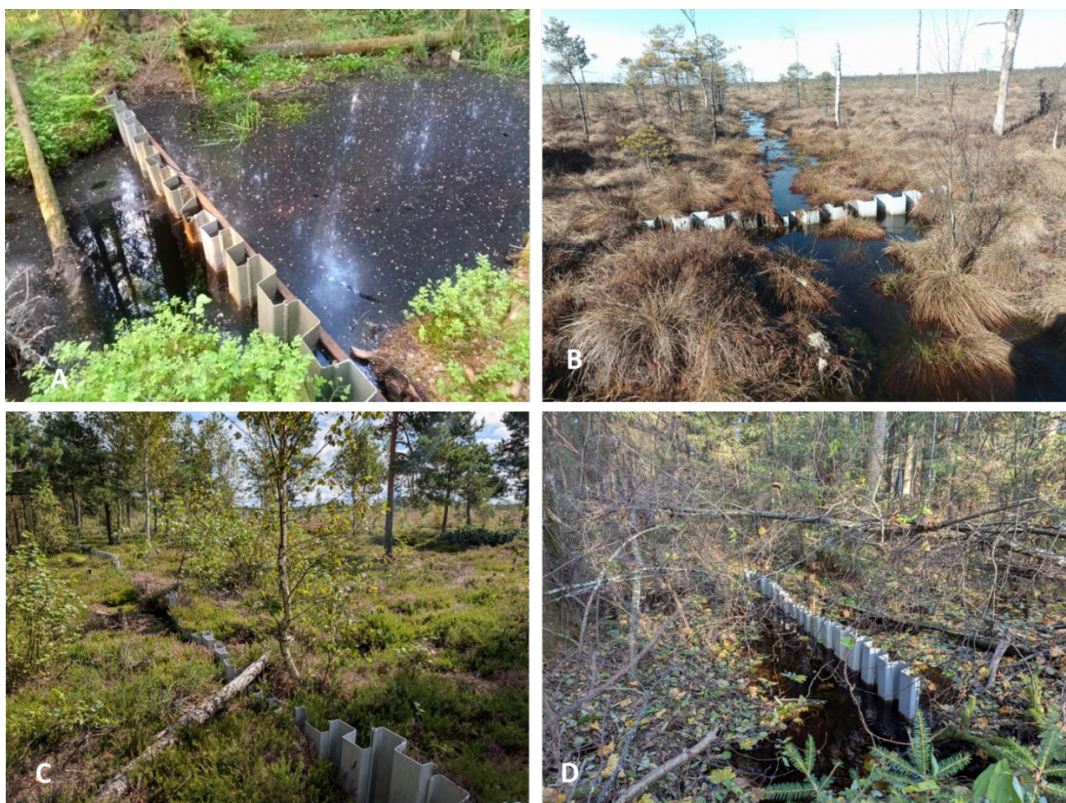
41 pav. Funkcionuojančių (A, B) ir deformuotų ar netinkamai įrengtų pertvarų iš plastikinių spraustasielių pavyzdžiai Aukštajojo Tyro pelkėje

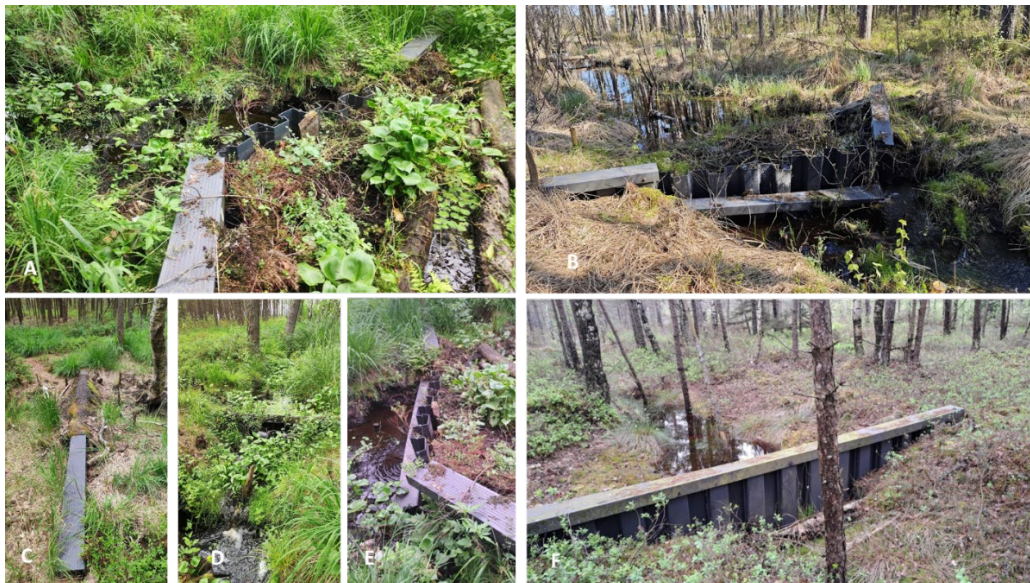
45 pav. Deformuotų užtvankų iš plastikinių spraustasielių pavyzdžiai ant ištiesinto Duburo upelio (A–E) bei vandens nuotėkį sulaikančios užtvankos pietrytinėje pelkės dalyje pavyzdys (F).

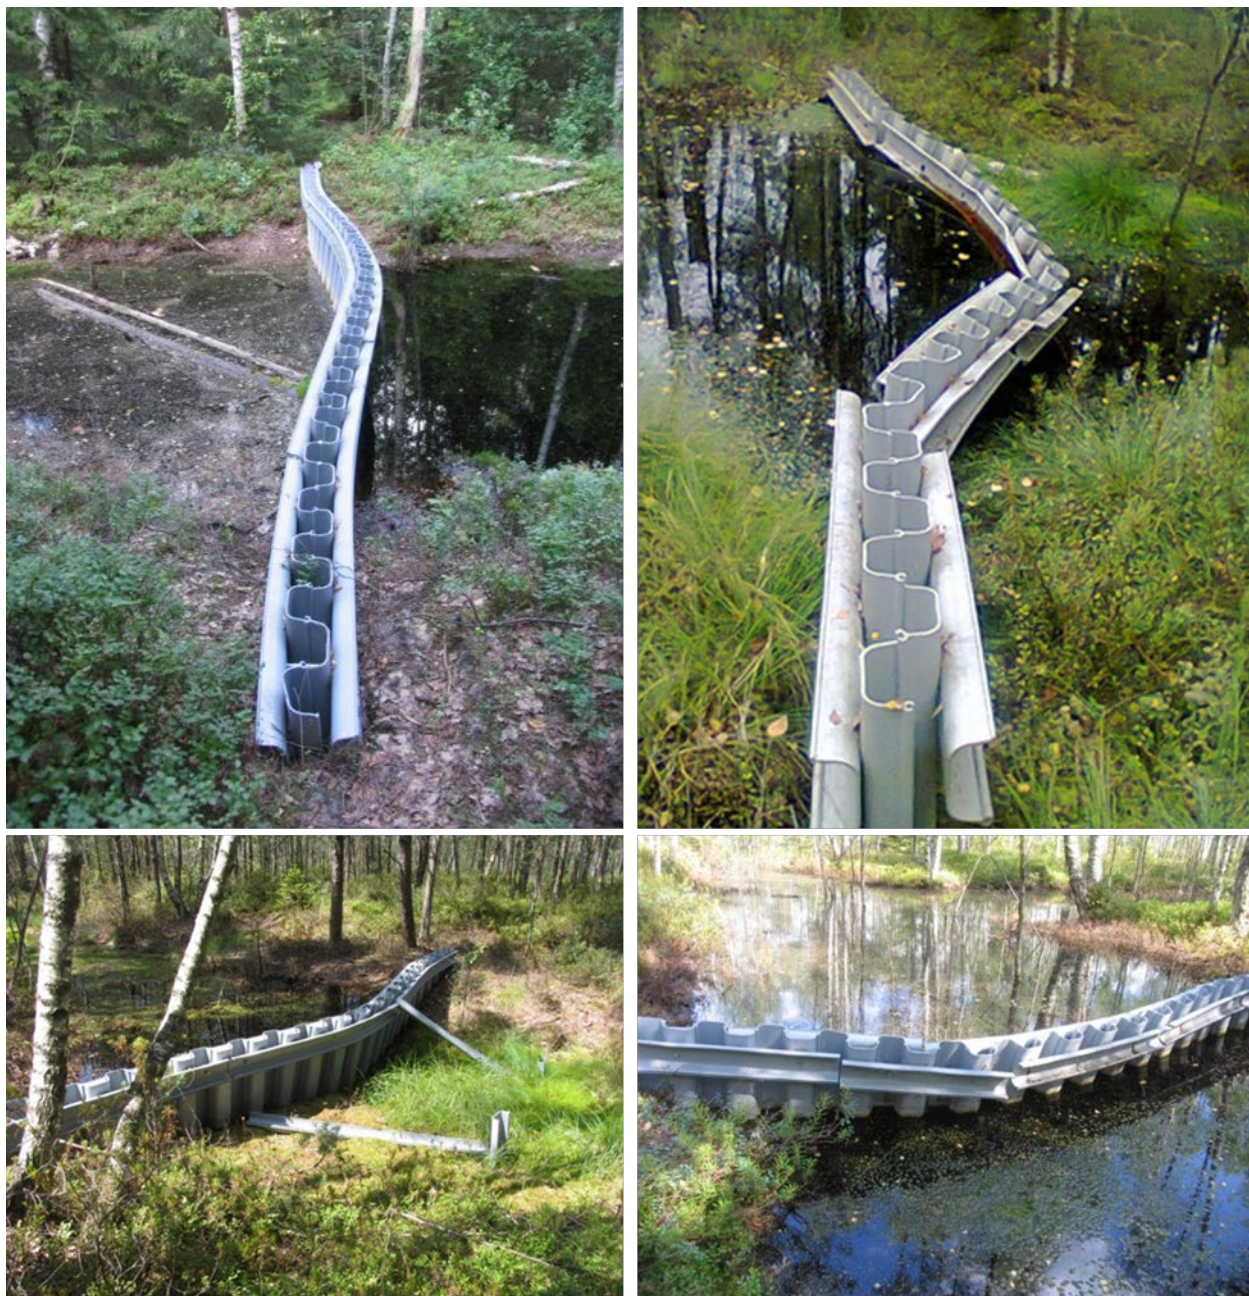
47 pav. Užtvankų iš plastikinių spraustasienių deformacijos ir pažaidos Balandinės pelkėje 2014 m.

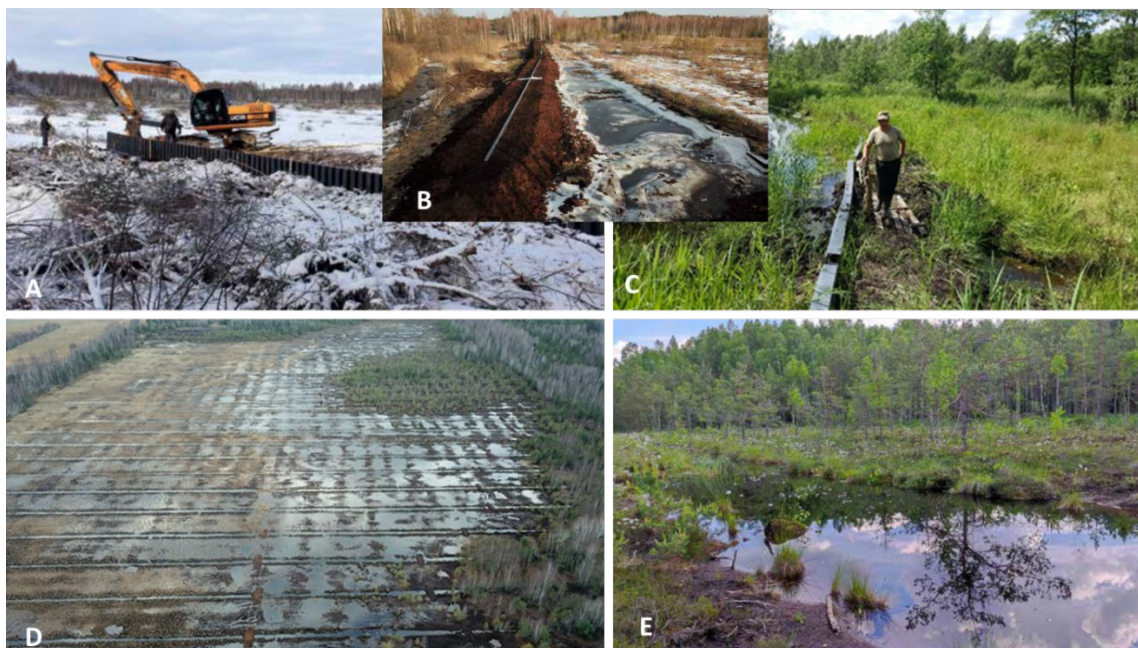
50 pav. Atlikti hidrologinio režimo atkūrimo darbai sustabdė vandens nuotėkį iš pelkės (A, B, D, E). Pelkės pakraštyje įrengtame pylime pastebėtos pažaidos (C).

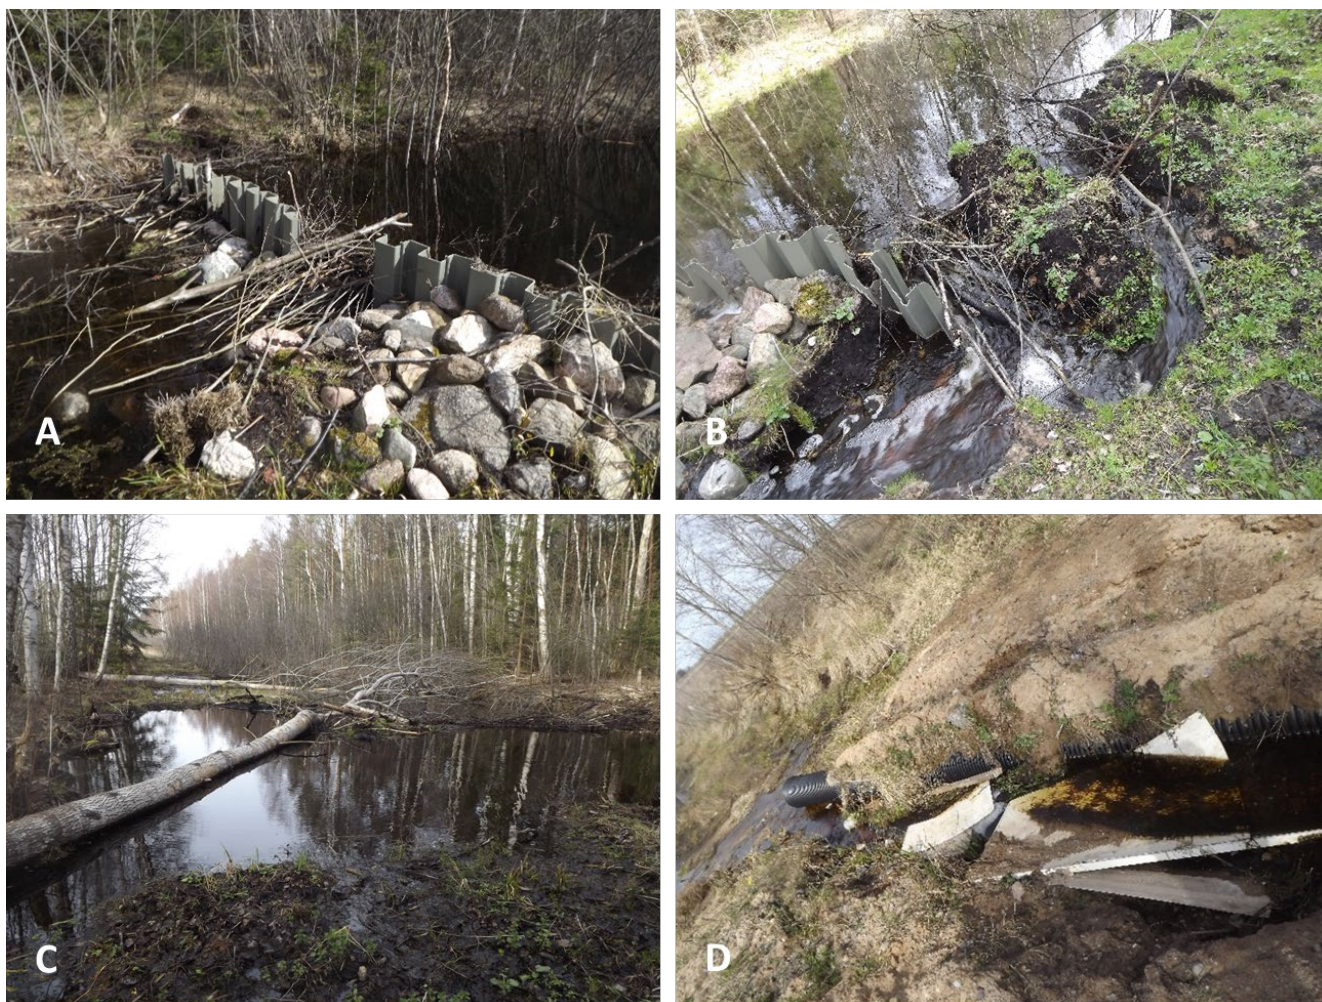
53 pav. Hidrologinio režimo atkūrimo priemonės Bulėnų pelkėje. Surenkamajame griovyje pakilęs vanduo (A, C) ir plastikinių bei kompleksinių užtvankų pažaidos (B, D)

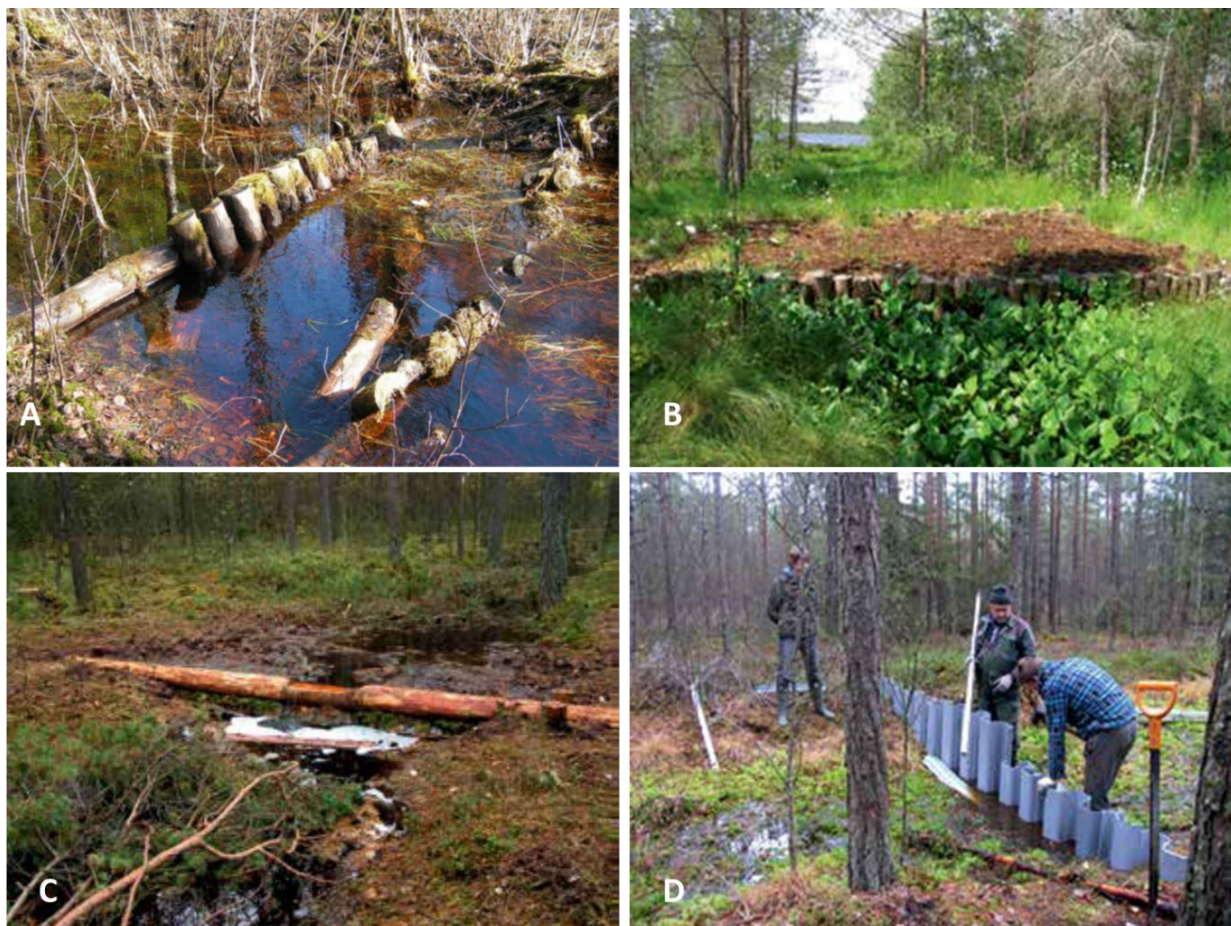
55 pav. Užtvankų tipai Paislio kanale: polinė–durpinė (A – išplauta, B – sulaikanti vandenį), rąstinė su geomembrana (C), polichlorvinilinių spraustlenčių (D) užtvanka.

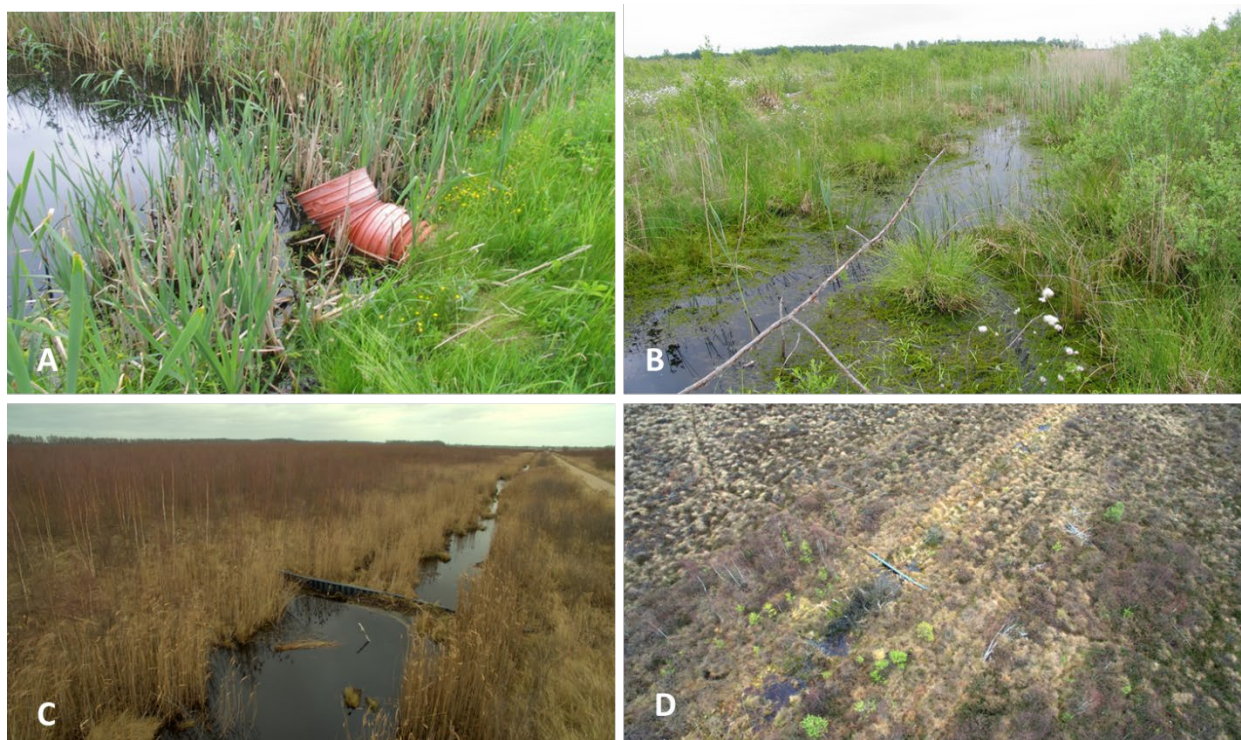
56 pav. Amalvos pelkėje įrengtos pertvaros iš plastikinių spraustasienių (B-D) bei kompleksinė užtvanka su vandens pertekliaus nutekėjimo vamzdžiu

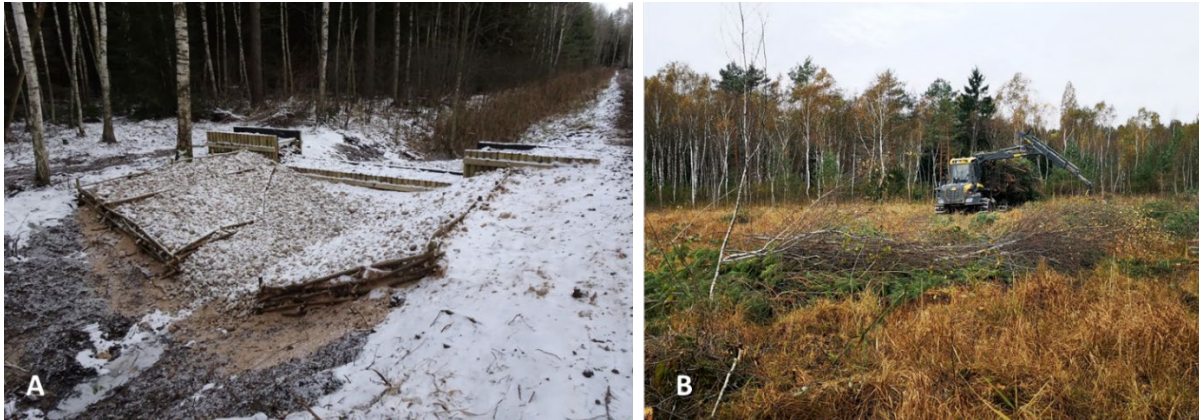
57 pav. Hidrologinio režimo atkūrimo darbai įrengiant kompleksinę užtvanką ant surenkamojo griovio (A) bei sumedėjusios augalijos šalinimo darbai (B) Pašilių pelkėje.
